Queste de savoir

Des hauts-parleurs un peu plus agréables

vendredi 08 novembre 2024

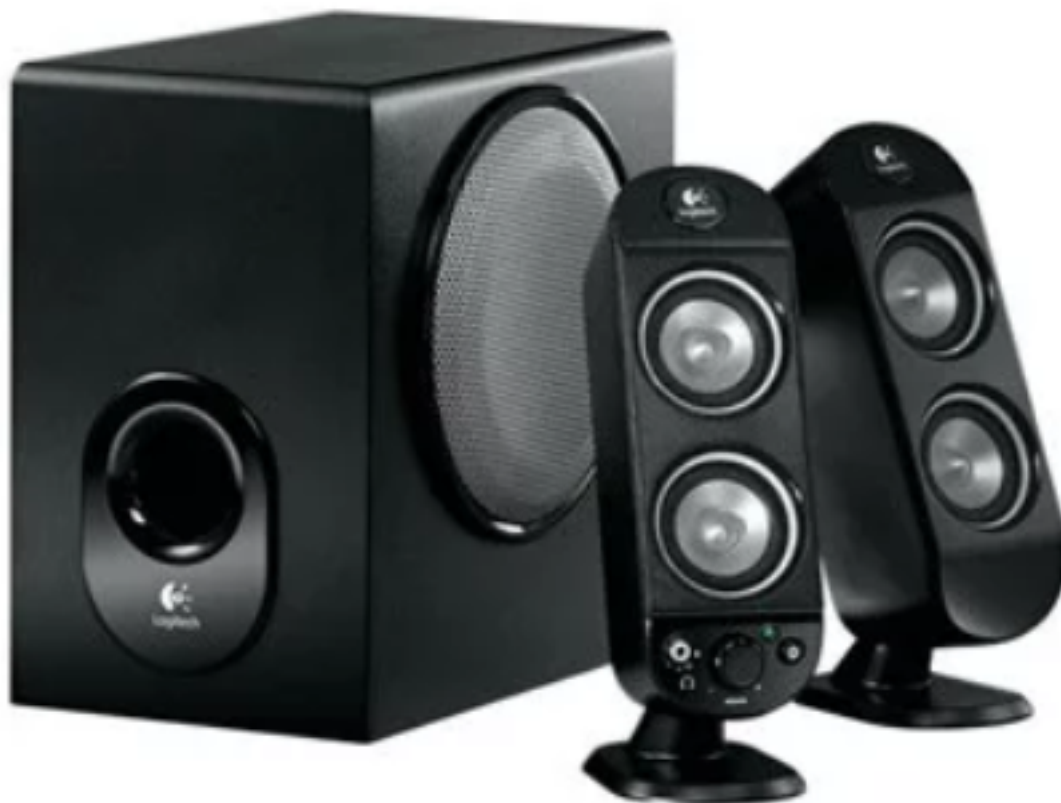
- le bouton de contrôle de volume fait craquer le son quand on l'actionne ;
- le même bouton a du jeu, et dans certaines positions, le haut-parleur gauche a un son faible, même s'il suffit de le gigoter pour le rétablir.

FIGURE 0.1. – Le kit Logitech X230, avec les fils habilement effacés ([source ↗](#)).
